CUMONのステータスバーにあるMFR (Member Flag Register)とCCTR(Care Counter Register)で各ステーションの接続状況を把握できます。存在するはずのSAがMFRに現れない、CCTR値が増加するなどの場合は、ボード、ケーブル、パソコン、ノイズなどのハード的な不具合やプログラムのバグなどが考えられます。

構成例

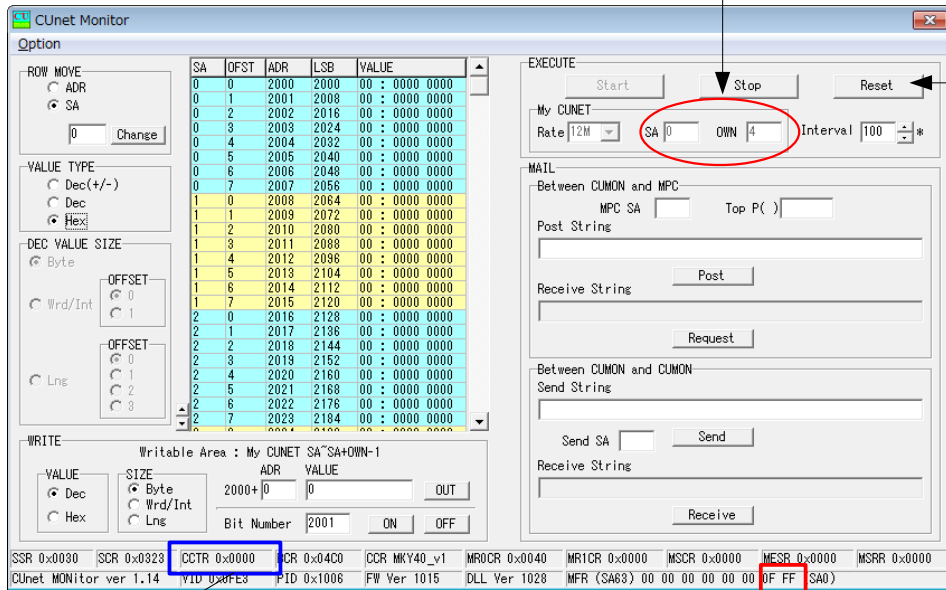
CUMON.EXEのMFRとCCTR

USB-CUnetのSAとOWN(獲得エリア数)
(他のステーションと重複しないこと)

SA,OWNを変更したら
Reset → Start
して下さい。

MR0CR 0x0040	MR1CR 0x0000	MSCR 0x0000	MFR 0x0000	MSRR 0x0000
DLL Ver 1028	MFR (SA63) 00 00 00 00 00 00	0F FF (SA0)

現在見ることでできるSAをビットで表します。
本例の構成で全ステーションが正常ならFFFとなります。

CCTR はメンバー(SA)の数が変化するとカウントアップされます。
上位バイトはMCARE(LED1)、下位バイトはLCARE(LED2)に対応します。
MPC-CUnet#1、MPC-CUnet#2を起動後CUMONをStartすると0x0000ですが、動作中にMPC-CUnet#1の電源を切ったりするとメンバーが減るので0x0101になります。
